# Prüfbericht 2017 H

nach DIN 1076

Bauwerksname **Durchlass,entl. Wilder Graben west. Klärananlage**  
Teilbauwerksname **Durchlass**  
Kreis **Mansfeld-Südharz**  
Ort **Benndorf**  
Bauwerksrichtung **von Süden nach Norden**  
Bauwerksart **Sonstiger Durchlassquerschnitt**  
Tragfähigkeit  
Baujahr **1910**

Prüfrichtung **von Süden nach Norden**  
Prüfer **Dipl.-Ing. Berndörfler**  
Prüfung vom **26.05.2017** bis **31.05.2017**

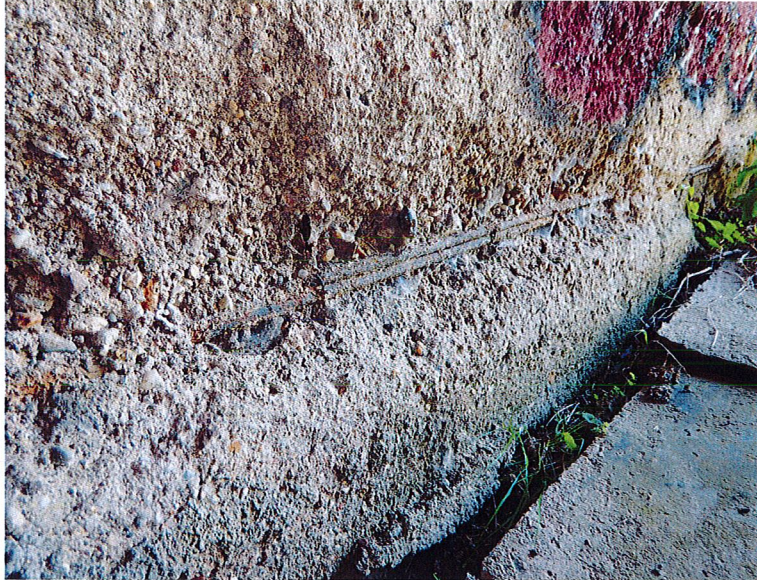
[9] Wandung, Stahl / Metall, Mehrfach, Freiliegend, Hinten am Bauwerk

1 0 2

H17\_FREILIEGENDE BEWEHRUNG HINTEN LINKS

| Schadens - ID | Bauteilgruppe | Bewertung | Beispiel - ID |
|---|---|---|---|
| [9] | Sonst. BW | S=1, V=0, D=2 | 999-99-99 |

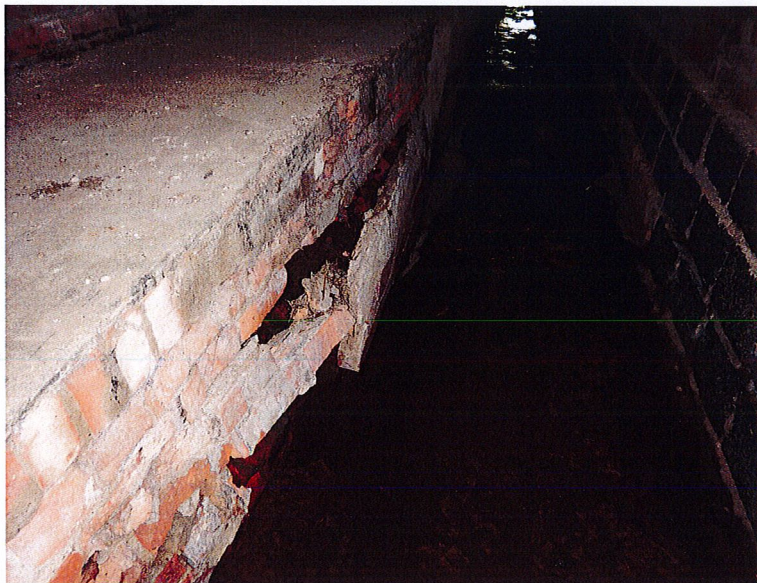
[8] . . . Kunststein des Mauerwerks, Bereichsweise, Herausgedrückt, Vorne am Bauwerk, Mitte quer

2 0 3

H17\_AUSBRUCHSTELLE LAUFSTEG MITTE QUER VORNE

| Schadens - ID | Bauteilgruppe | Bewertung | Beispiel - ID |
|---|---|---|---|
| [8] | Sonst. BW | S=2, V=0, D=3 | 999-99-99 |

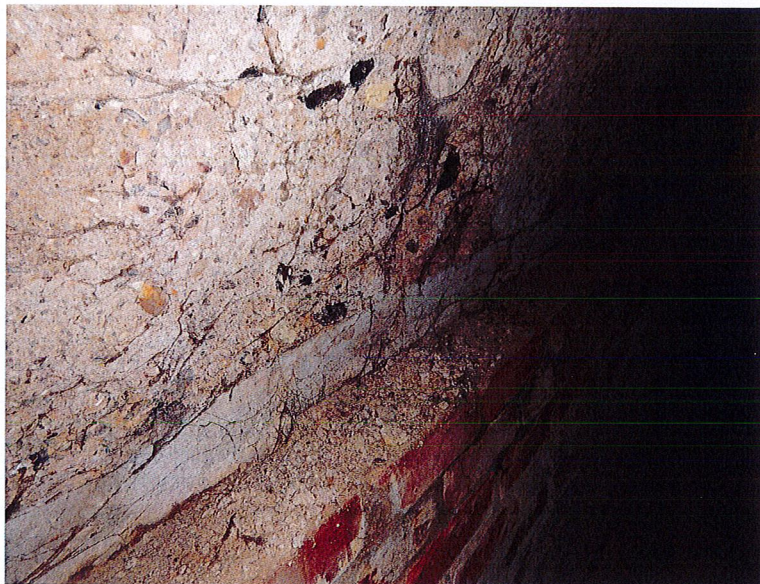
[5] . . . Betongefüge, Gesamtes Bauteil, Brüchig

2 0 3

H17\_BETONGEFÜGE IN AUFLÖSUNG

| Schadens - ID | Bauteilgruppe | Bewertung | Beispiel - ID |
|---|---|---|---|
| [5] | Sonst. BW | S=2, V=0, D=3 | 999-99-99 |

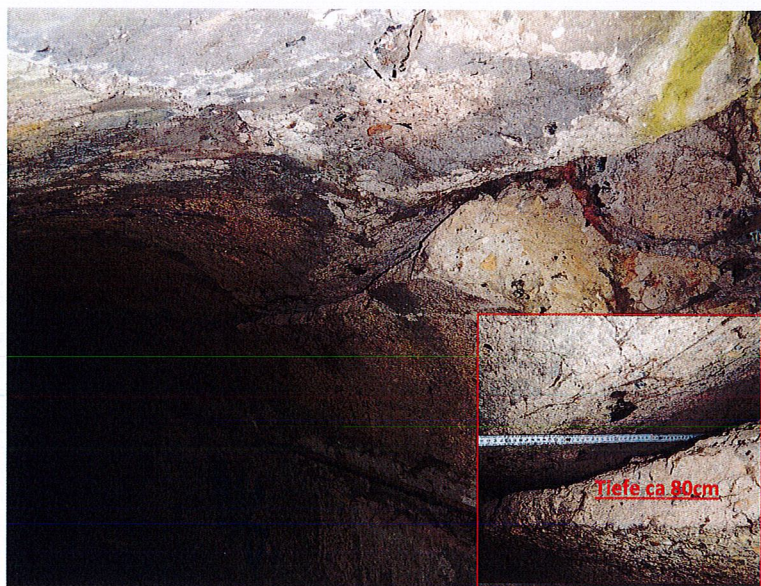
[3] . . . Beton, Durchgehend, Querrisse, Hinten am Bauwerk, Rechts, Länge ca 5m von Stirnwand Rechts

4 0 4

H17\_WAND HINTEN RECHTS QUERRISS

| Schadens - ID | Bauteilgruppe | Bewertung | Beispiel - ID |
|---|---|---|---|
| [3] | Sonst. BW | S=4, V=0, D=4 | 999-99-99 |

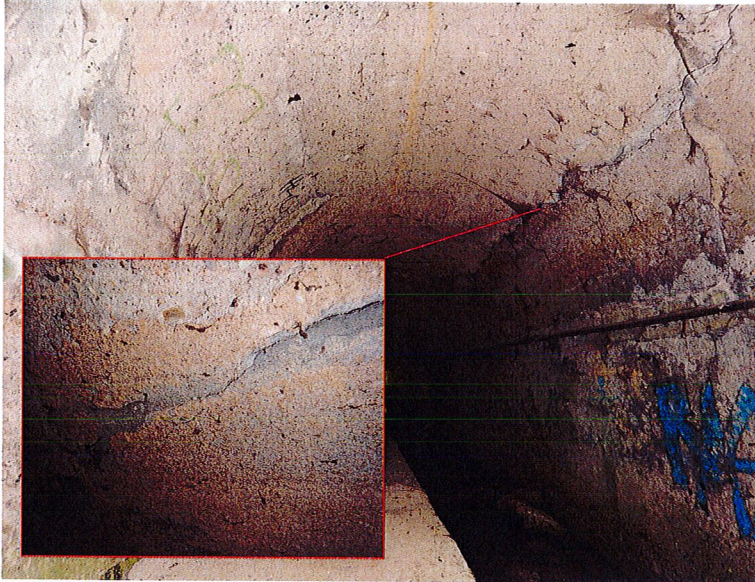
[4] . . . . . Durchgehend, Querrisse, Hinten am Bauwerk, Länge ca 17m, von rechts

2 0 3

H17\_WAND HINTEN QUERRISS DURCHGEHEND

| Schadens - ID | Bauteilgruppe | Bewertung | Beispiel - ID |
|---|---|---|---|
| [4] | Sonst. BW | S=2, V=0, D=3 | 999-99-99 |

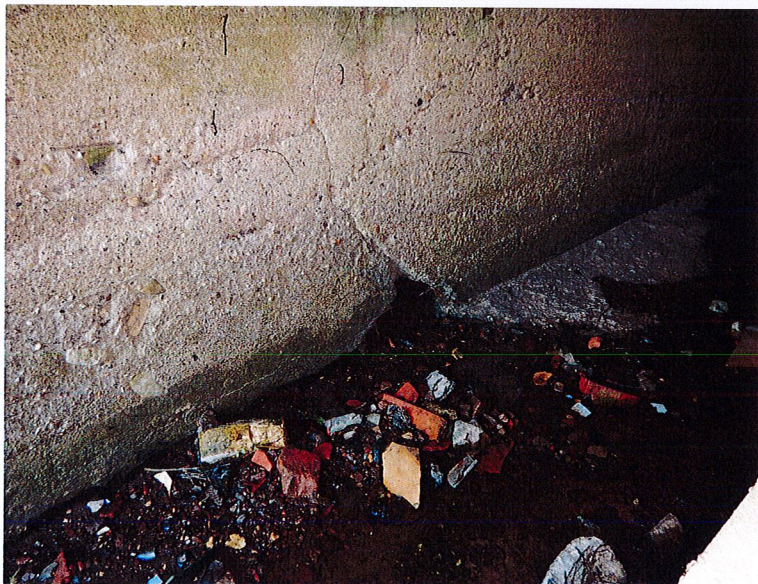
[10] . . . . . Bereichsweise, Unterspült, Hinten am Bauwerk, Links, Unten

1 0 2

H17\_WIDERLAGERWAND LINKS HINTEN UNTEN AUSSPÜLUNG

| Schadens - ID | Bauteilgruppe | Bewertung | Beispiel - ID |
|---|---|---|---|
| [10] | Sonst. BW | S=1, V=0, D=2 | 999-99-99 |

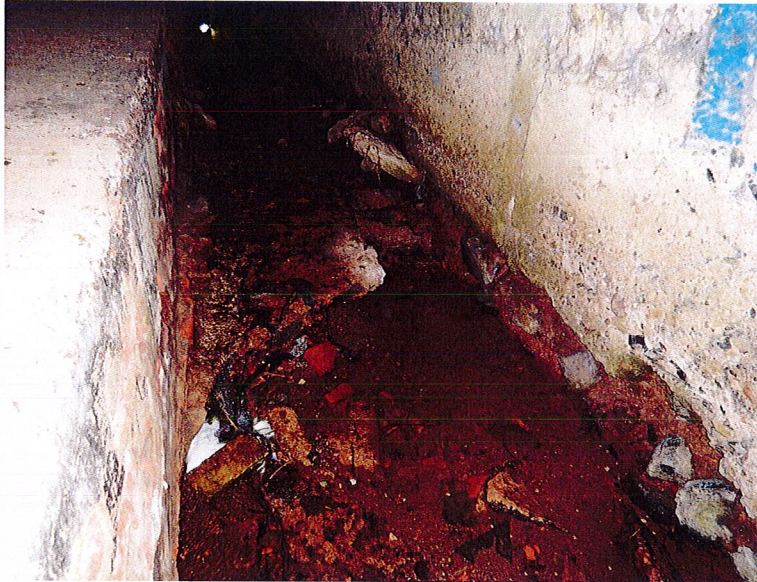
[6] Sohle, Durchgehend, Gebrochen / abgebrochen

2 0 2

H17\_SOHLE DURCHGEHEND GEBROCHEN UNTERSPIILT

| Schadens - ID | Bauteilgruppe | Bewertung | Beispiel - ID |
|---|---|---|---|
| [6] | Sonst. BW | S=2, V=0, D=2 | 999-99-99 |

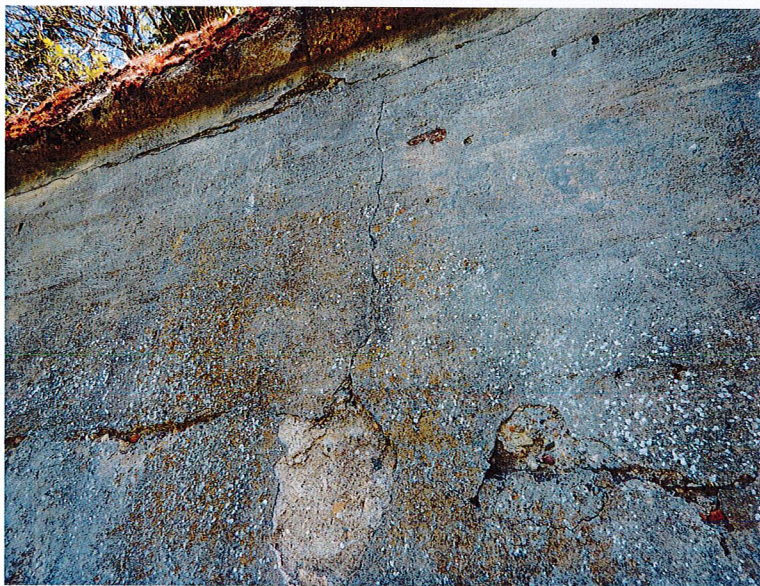
[11] Stirnwand, Beton, Mehrfach, Gebrochen / abgebrochen, Seitenfläche links

1 0 2

H17\_STIRNWAND LINKS GERISSEN MIT ABPLATZUNGEN

| Schadens - ID | Bauteilgruppe | Bewertung | Beispiel - ID |
|---|---|---|---|
| [11] | Sonst. BW | S=1, V=0, D=2 | 999-99-99 |

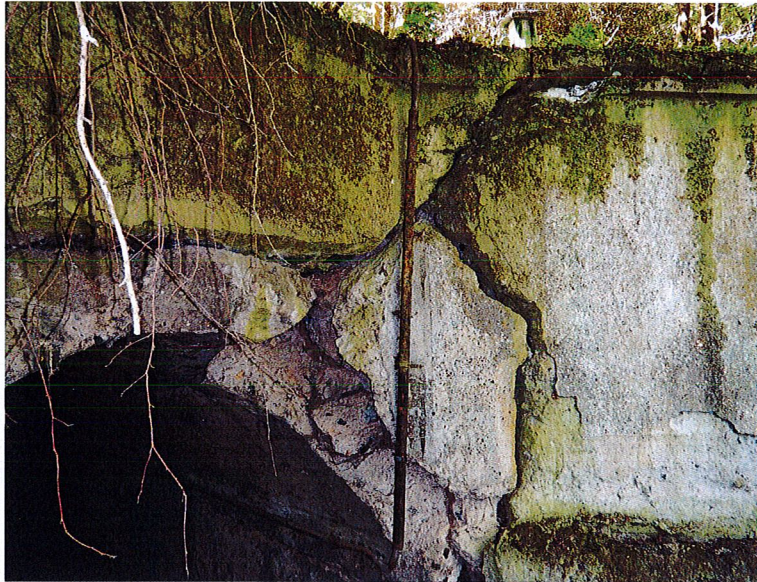
- [2] . . . . . Großflächig, Gebrochen / abgebrochen, Hinten am Bauwerk, Seitenfläche rechts, Flügelwand rechts 3 0 4  
hinten oben

H17\_STIRNSEITE HINTEN RECHTS GROßFLÄCHIG GEBROCHEN

| Schadens - ID | Bauteilgruppe | Bewertung | Beispiel - ID |
|---|---|---|---|
| [2] | Sonst. BW | S=3, V=0, D=4 | 999-99-99 |

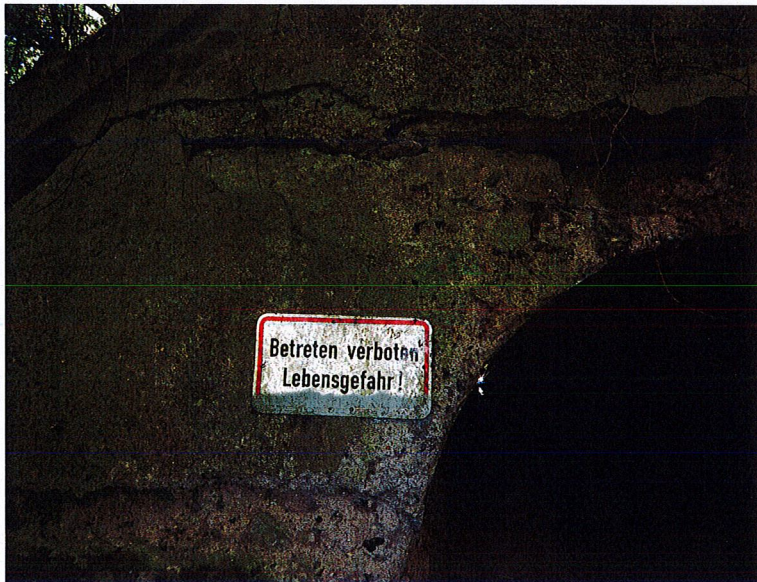
- [7] Stirnwand, Beton, Durchgehend, Gerissen, Vorne am Bauwerk, Seitenfläche rechts, Flügelwand rechts vorne 3 0 4  
oben

H17\_FLÜGELWAND VORNE RECHTS OBEN GERISSEN MIT ABPLATZUNGEN

| Schadens - ID | Bauteilgruppe | Bewertung | Beispiel - ID |
|---|---|---|---|
| [7] | Sonst. BW | S=3, V=0, D=4 | 999-99-99 |

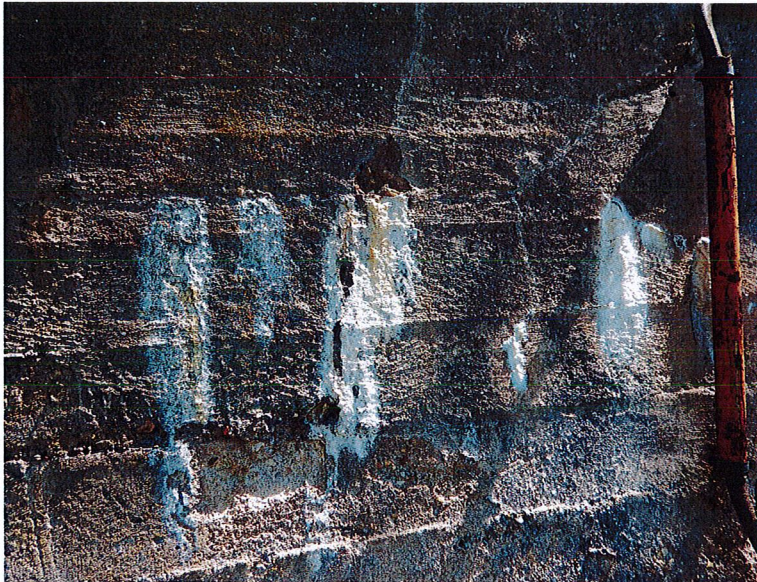
- [12] Stirnwand, Betonoberfläche, Mehrfach, Allgemeiner Riss mit Aussonterung, Hinten am Bauwerk, Seitenfläche links

1 0 2

H17\_STIRNSEITE FLÜGEL LINKS HINTEN RISSE MIT AUSSONTERUNGEN UND ABPLATZUNGEN

| Schadens - ID | Bauteilgruppe | Bewertung | Beispiel - ID |
|---|---|---|---|
| [12] | Sonst. BW | S=1, V=0, D=2 | 999-99-99 |

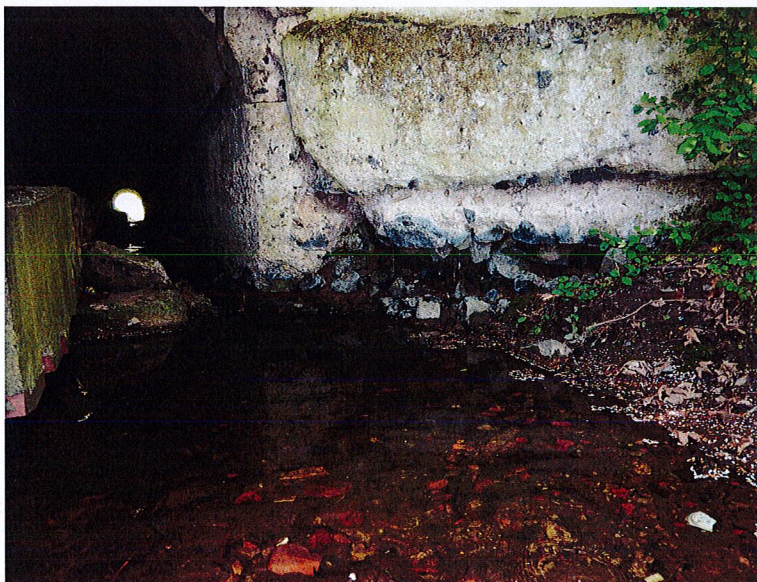
- [1] Stirnwand, Beton, Ausgeprägt, Unterspült, Seitenfläche rechts, Wasserwechselzone, Flügelwand rechts hinten Wasserwechselzone

3 0 3

H17\_FLÜGELWAND HINTEN RECHTS WWZ AUSGESPÜLT

| Schadens - ID | Bauteilgruppe | Bewertung | Beispiel - ID |
|---|---|---|---|
| [1] | Sonst. BW | S=3, V=0, D=3 | 999-99-99 |
