**06308 Benndorf**

**Kindergarten**

**Betonskulptur Junge mit Ball**

**Restauratorische Begutachtung**

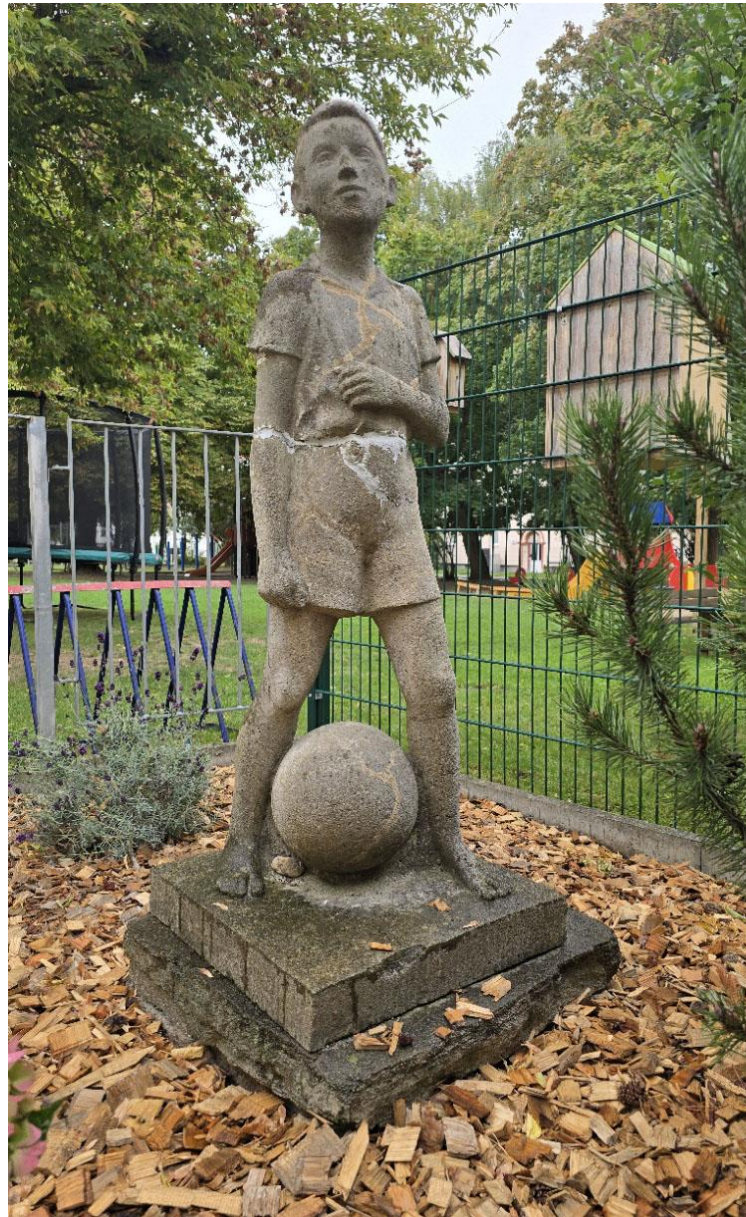
**Abb. 1** Gesamtansicht der Skulptur, Vorderansicht, Zustand: September 2025

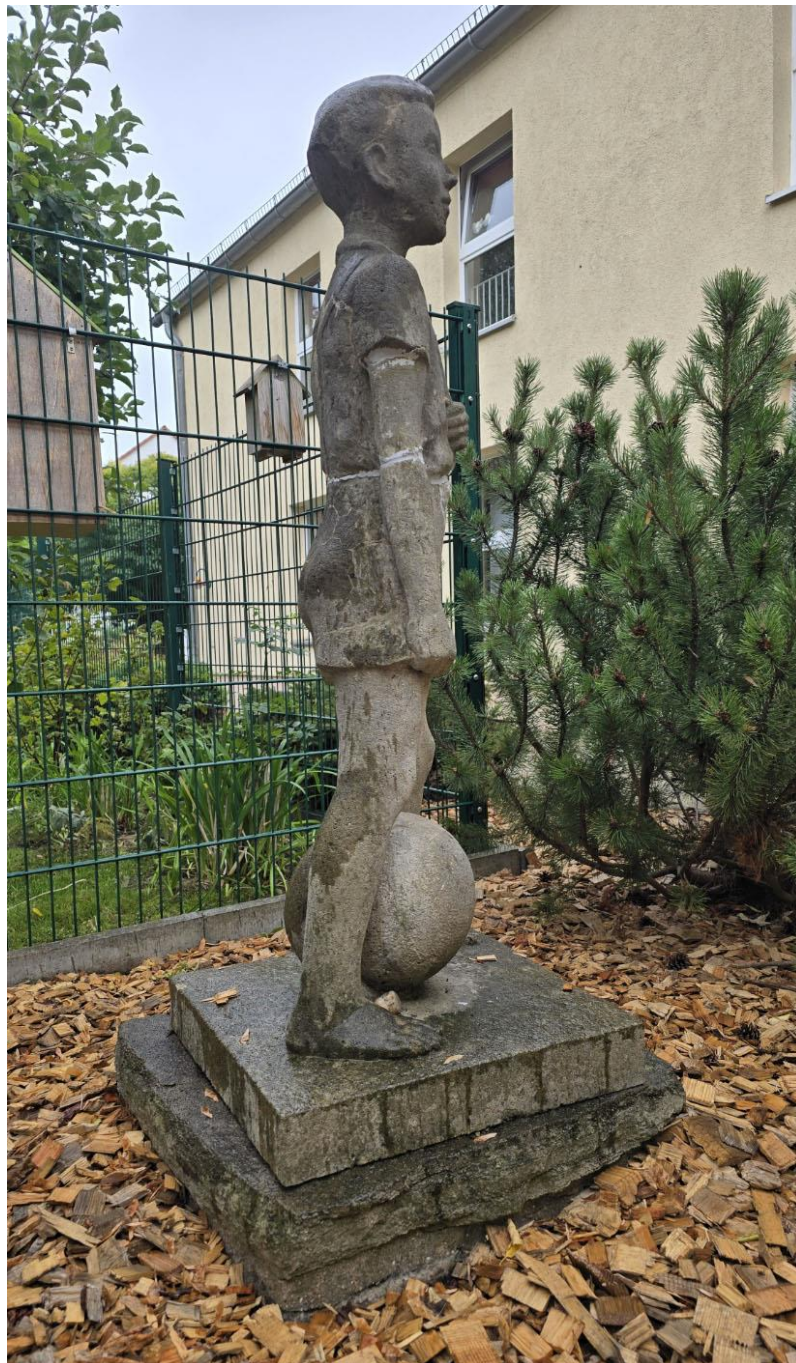
| Abb. 2 | Gesamtansicht der Skulptur, Seitenansicht | Datum<br>09/2025 |

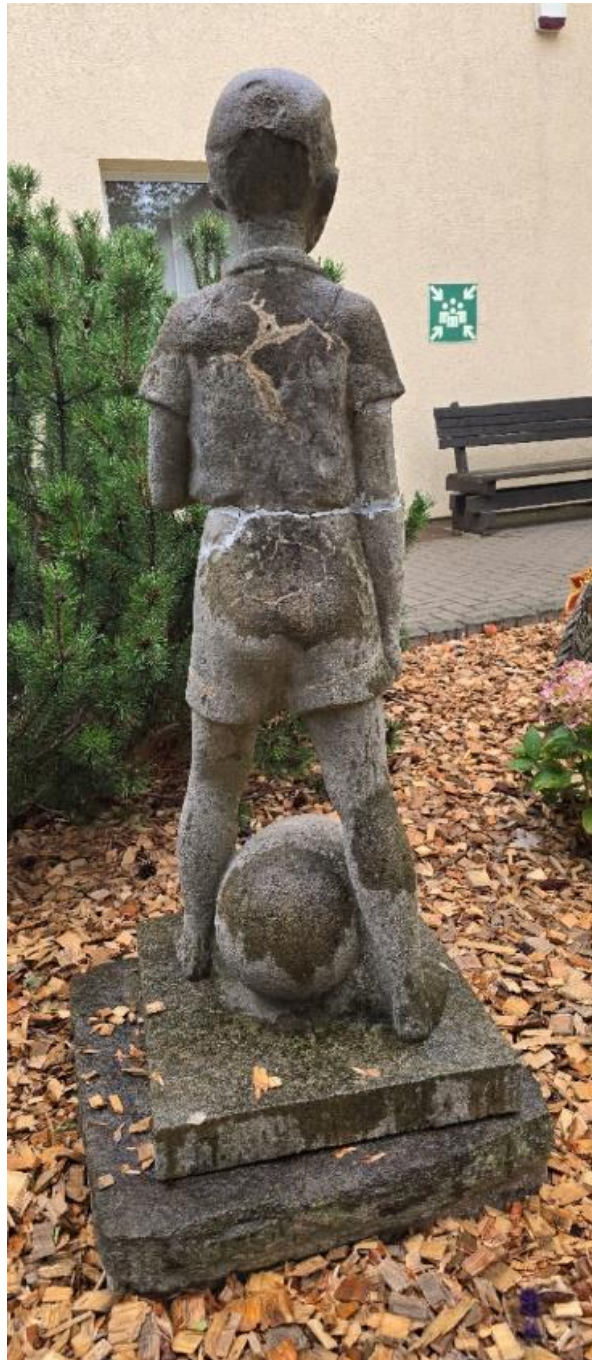
| Abb. 3 | Gesamtansicht der Skulptur, Rückseite | Datum<br>09/2025 |

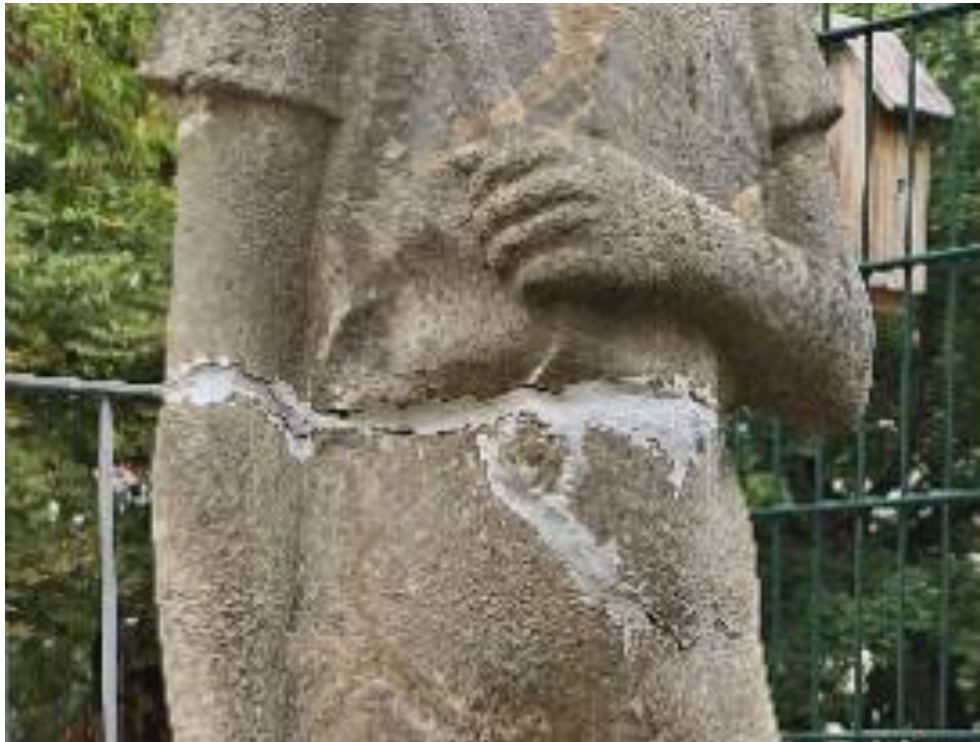
- Ehemalige Haarrisse sind durch Verwitterung aufgeweitet.
- Risse sind mit verschiedenen Materialien und in unterschiedlichen Farbigkeiten verschlossen. Die Wirksamkeit der Rissverschlüsse muss angezweifelt werden. Sowohl Die Ergänzung von Ausbruchstellen als auch Rissverschlüsse erfolgten mit artfremdem Material und abweichender Oberflächenstruktur.

| <b>Abb. 4</b> | <b>Vorderseite mit mangelhaften Riss- und Fugenverschlüssen</b> | Datum<br>09/2025 |

- Materialtechnische Untersuchungen und Laboranalysen zu verwendeten Materialien
- Restauratorische Reinigung der Oberfläche (Mikrodampfstrahl, Pinsel, Neutralseifen, Skalpell, Kleinwerkzeuge, Lösemittel).
- Öffnen von unwirksam verschlossenen Rissen und Fugen, Reinigung der Rissflanken, Verklebung loser Teile und Abbrüche, materialgerechte Rissverschlüsse herstellen
- Oberflächenformulierung von Materialergänzungen
- Konservierung der Oberfläche, Fixierung sandender Bereiche (KSE)
- Bereichsweise Eintönung mittels geeigneter mineralischer Farblasuren
- Erarbeitung und Erstellung eines Restaurierungsberichtes mit fotografischer Dokumentation des Vorzustandes, der Zwischenzustände und des Endzustandes sowie

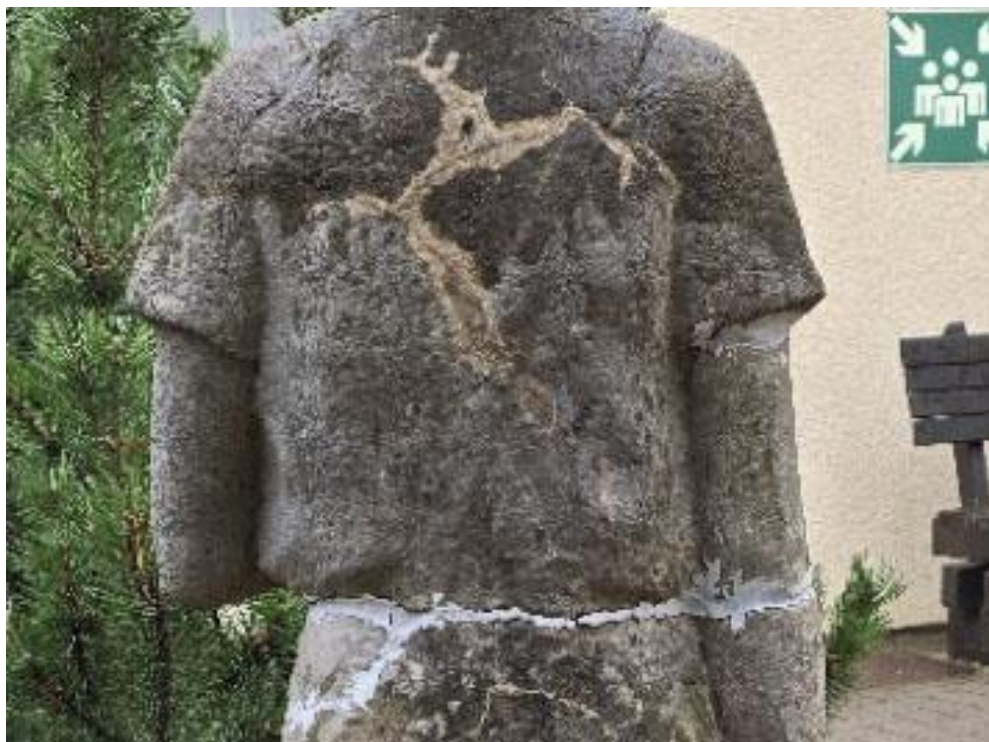
| <b>Abb. 5</b> | <b>Rückseite mit mangelhaften Riss- und Fugenverschlüssen</b> | Datum<br>09/2025 |

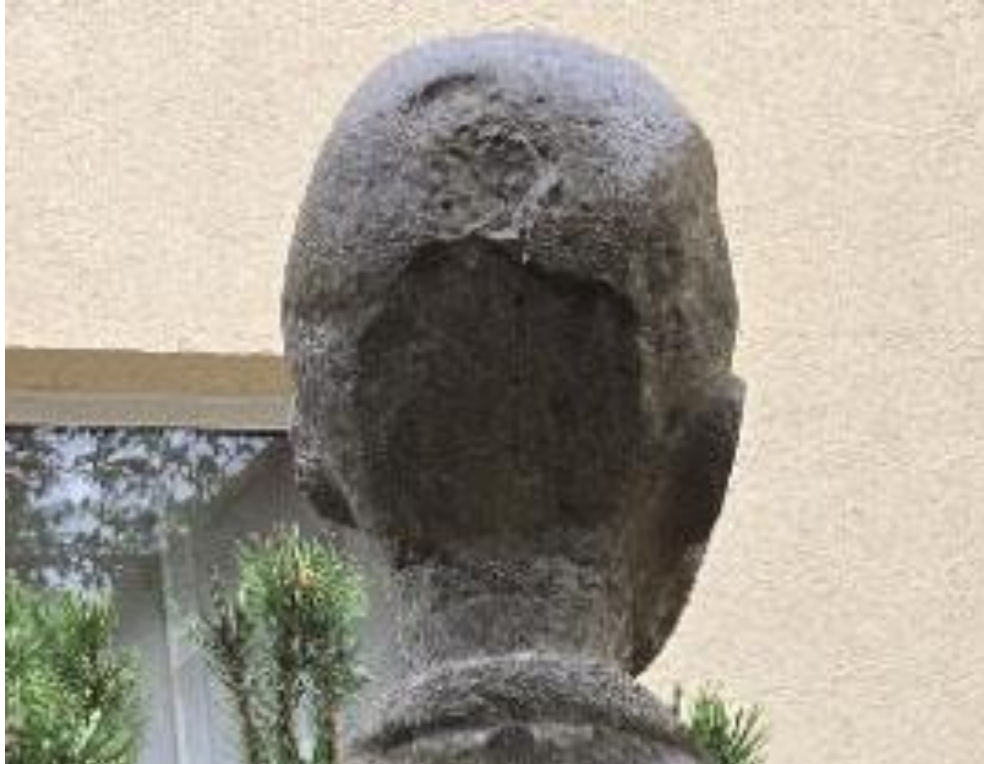
- In Hüfthöhe markiert sich umlaufend ein Riss bzw. eine Fuge.
- In Teilbereichen sind kavernöse Mörtelausbrüche erkennbar. Am Hinterkopf fehlt, aufgrund einer größeren Abplatzung, die Körperform.

| Abb. 6 | Hinterkopf mit fehlender plastischer Form durch Abbruch | Datum<br>09/2025 |
